# **Biologický průzkum k záměru „Čistá – výstavba kanalizace“**

**Místo:** Kraj: Středočeský  
Okres: Mladá Boleslav  
Obec: Čistá u Mladé Boleslavi, Hrdlořezy

**Zadavatel:** Vodohospodářské inženýrské služby, a.s.  
Ing. Eva Pytlová  
Křížová 472/47, 150 00 Praha 5  
Tel.: 602 149 995, e-mail: pytlova@vis-praha.cz

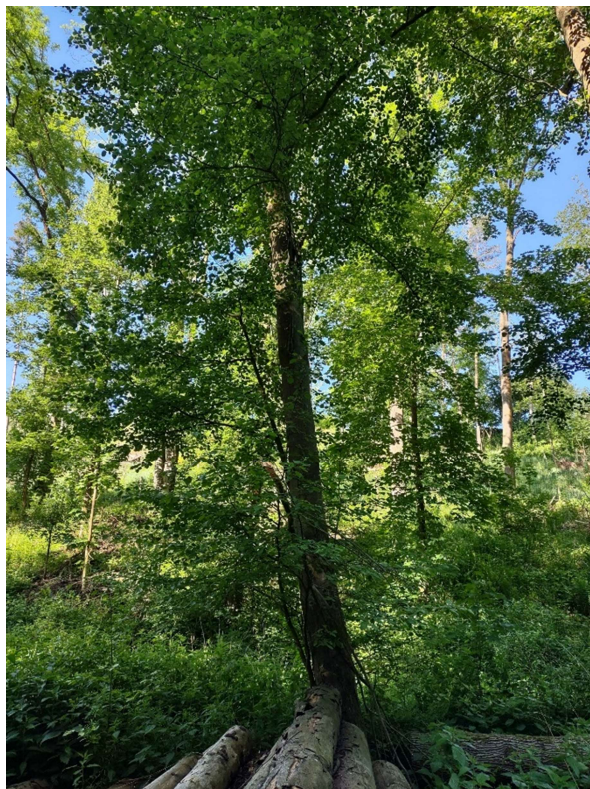
List č. 7, lokalita č. 1: akát, olše

| Mapový list č. 7 | | | |
|---|---|---|---|
| Lokalita č. 1 | 1 x <i>Robinia pseudaccacia</i> | Na okraji porostu | 170 |
| | 1x <i>Alnus glutinosa</i> | Malá skupinka na opačné straně cesty | 130 |

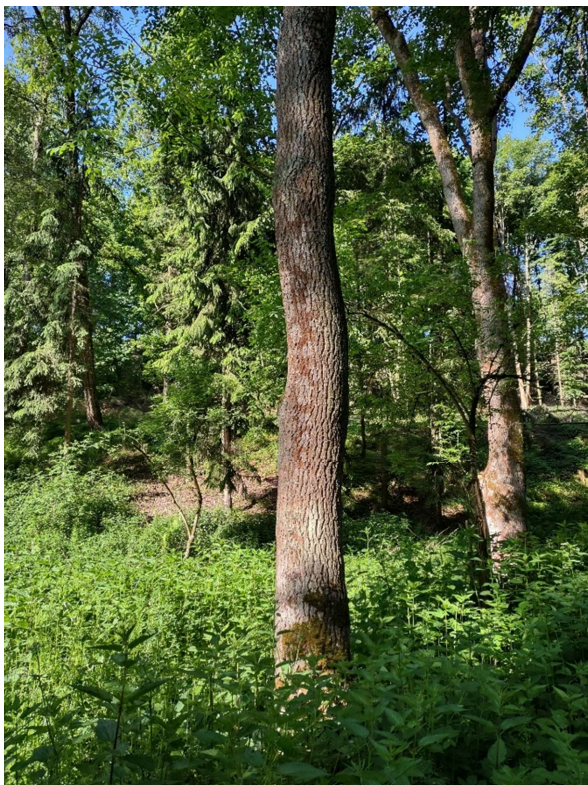
List č. 8, lokalita č. 1: jasan, třešeň

| Mapový list č. 8 | | | |
|---|---|---|---|
| Lokalita č. 1 | 3 x <i>Fraxinus excelsior</i> | Na pravé straně od cesty Čistá-Hrdlořezy, na dně údolí v návaznosti na bezlesí | 160, 120, 50 |
| | 1x <i>Prunus avium</i> | Původně vysazený jedinec, výrazný náklon nad cestou | 100 |
| | 1x <i>Alnus glutinosa</i> | Rovněž částečný náklon | 90 |

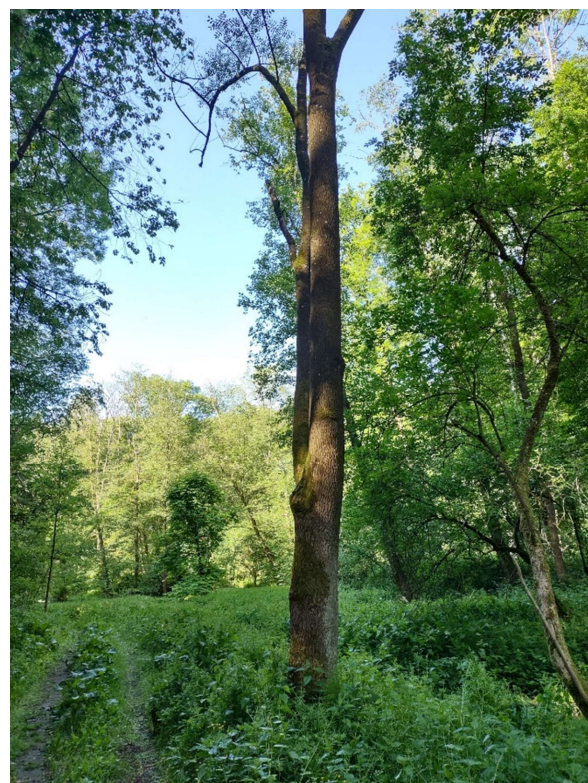
List č. 8, lokalita č. 2: třešeň, jasan

| Mapový list č. 8 | | | |
|---|---|---|---|
| Lokalita č. 2 | 1 x <i>Prunus avium</i> | Nalevo od cesty, návaznost na lesní komplex | 100 |
| | 1 x <i>Fraxinus excelsior</i> | Součást skupinky jasanů napravo cesty | 120 |

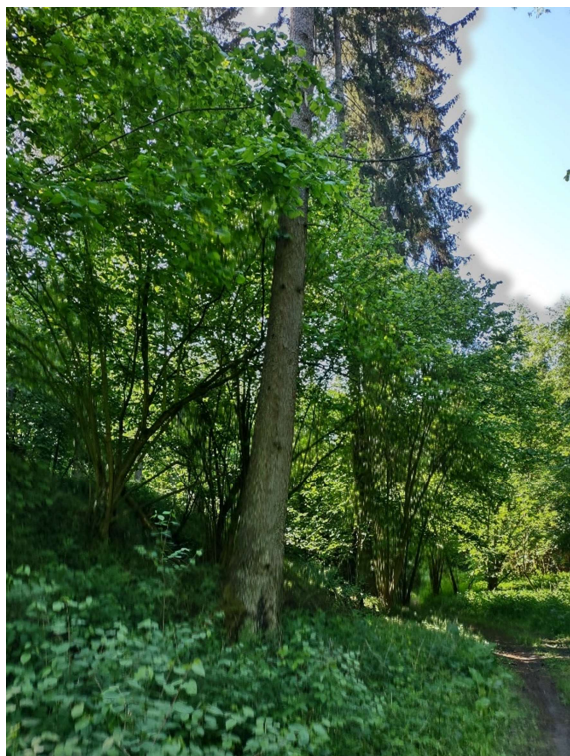
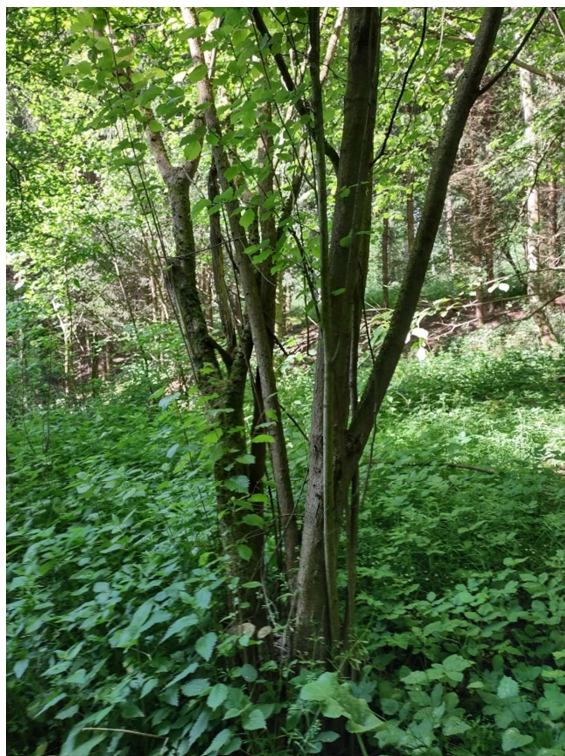
List č. 8, lokalita č. 3: smrky, olše

| Mapový list č. 8 | | | |
|---|---|---|---|
| Lokalita č. 3 | 2 x <i>Picea abies</i> | Nalevo cesty, součást navazujícího lesního porostu | Cca 100 |
| | 2 x <i>Alnus glutinosa</i> | Napravo cesty, více jedinců, částečně menší vzrůst (pařezová výmladnost) | Cca 80 cm |

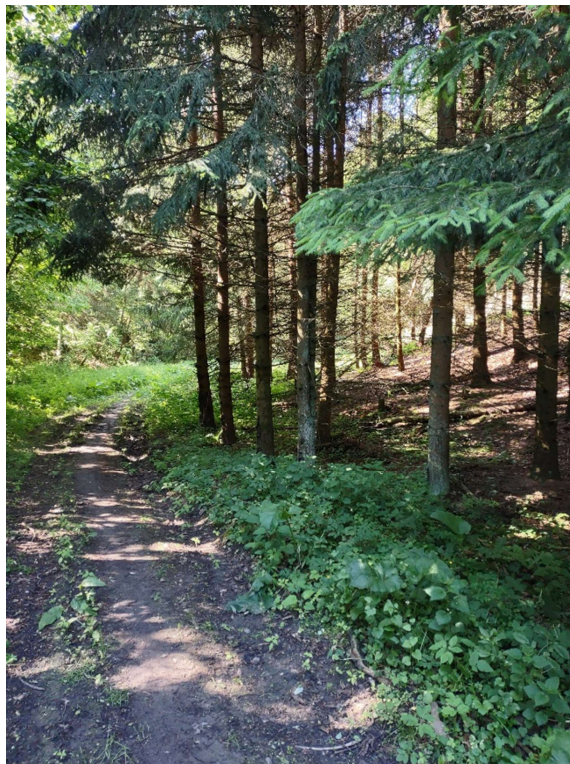
List č. 9, lokalita č. 1: olše, smrky

| Mapový list č. 9 | | | |
|---|---|---|---|
| Lokalita č. 1 | 1 x <i>Alnus glutinosa</i> | Samostatně, v návaznosti na menší bezlesí | 90 |
| | 3 x <i>Picea abies</i> | Malá skupinka bezprostředně u cesty | Cca 100 |

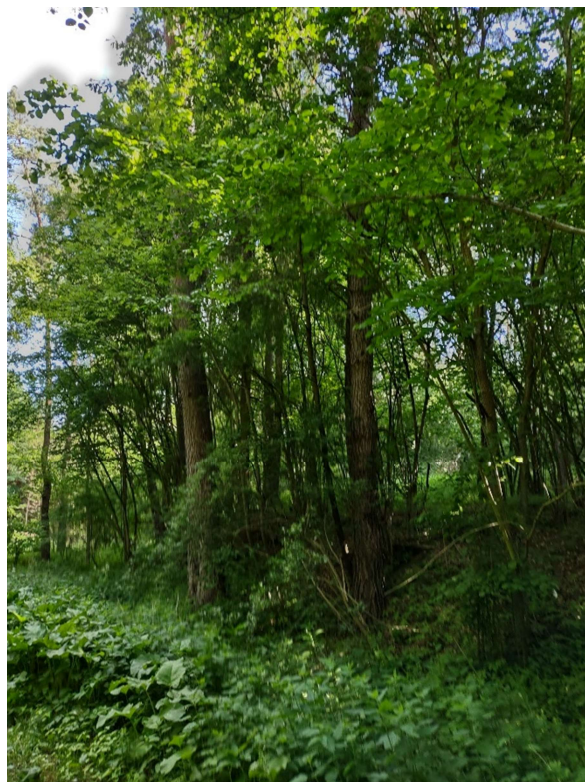
List č. 9, lokalita č. 2: olše, lokalita č. 3: borovice

| Mapový list č. 9 | | | |
|---|---|---|---|
| Lokalita č. 2 | 1 x <i>Alnus glutinosa</i> | | 90 |

| | 2 x <i>Picea abies</i> | Součást skupinky smrků na okraji lesního porostu | 100 |
| Lokalita č. 3 | 2 x <i>Alnus glutinosa</i><br><br>2 x <i>Pinus sylvestris</i> | Izolovaní jedinci, jeden „dvoják“<br><br>Okraj rozsáhlého lesního porostu | Cca 90, 110 cm<br><br>120, 130 cm |
